# **Znalecký posudek**

č. 27/5/2021

pro zhodnocení geotechnických poměrů v trase projektované Dálnice D3  
v úseku D3\_stavba 0301 – 0303 Praha – Václavice, stavba 0302 Jílové  
u Prahy - Hostěradice, km 13,522 až km 17,908

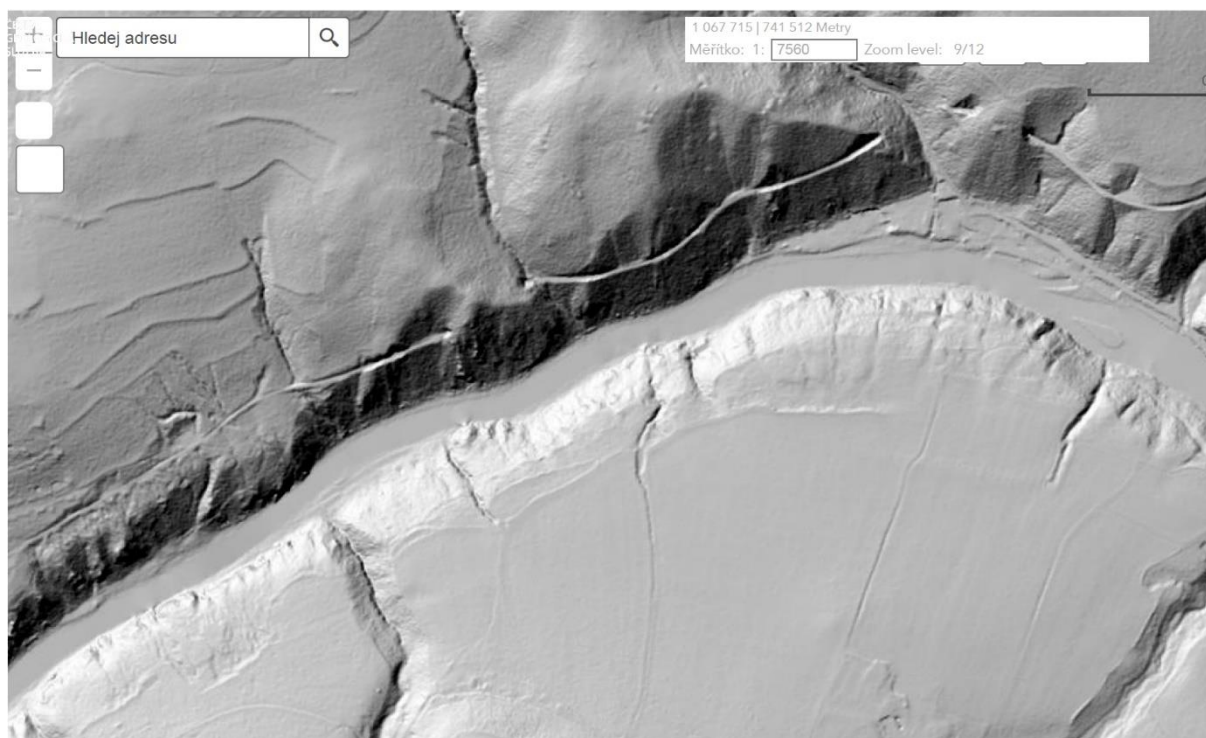
Obr. 5: Oblast u Jílovského tunelu II, kde nad vlastním tunelem je umístěna dílčí opěra mostu.

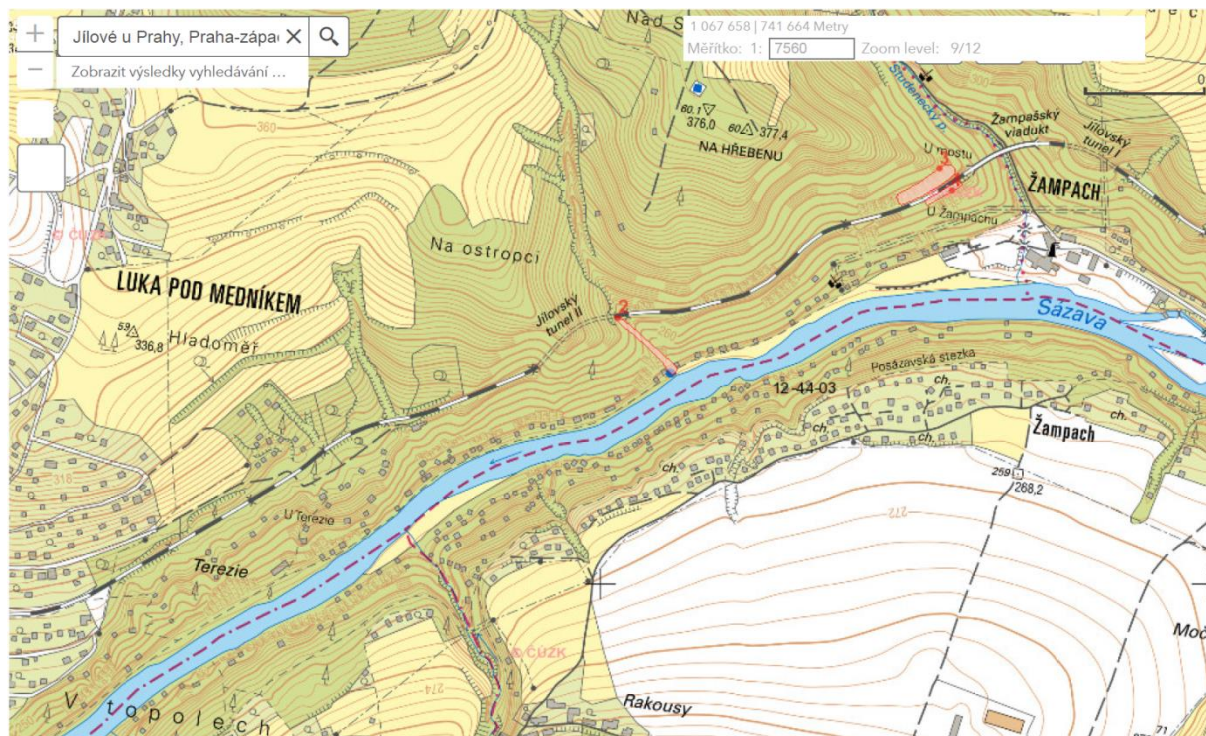
Obr. 6: Aktivní svahové nestability v oblasti Jílovského tunelu II, tj. v místě opěry mostu. Sesuv je proudového charakteru, vázán pravděpodobně na splachové sedimenty, aktivní především při ztekucení za mohutných vodních přívalů.

Mostní konstrukce tak, jak vyplývá z projektu je ojedinělá v podmínkách ČR z několika hledisek, z nichž jedno je zdaleka největší výška nad vodní hladinou řeky Sázavy. Jedna ze základových patek je umístěna nad Jílovským tunelem II. Tato patka vyvodí zatížení s jistotou několika set kPa, které se bude šířit dále do hloubi masivu dle míry rozpukání. V případě, že patka má rozměry v řádu vyšších metrů, bude dosah zatížení v řádu prvních desítek metrů, tedy alespoň v hodnotách podstatných. Toto zatížení však představuje pro Jílovský tunel II na trati posázavského pacifiku nerovnoměrné přetížení své klenby.

Dále základy krajního pilíře mostu přes údolí Sázavy ovlivní statiku Jílovského tunelu. Tunel postrádá, kromě krátkých příportálových úseků, obezdívku. Je sice ražen v poměrně příznivém prostředí, nicméně toto prostředí zahrnuje zóny s větší fragmentací převážně spilito-andezitového masivu, a tyto partie budou z hlediska napjatosti při relativně malé mocnosti masivu mezi základem a tunelem jistě negativně dotčeny přitížením.

Dalším geotechnickým rizikem je založení mostu v podstatě nad Jílovským tunelem. Toto riziko dozajista vyžaduje doplňující průzkum a podrobnou analýzu včetně geotechnických výpočtů případného zajištění tunelu.

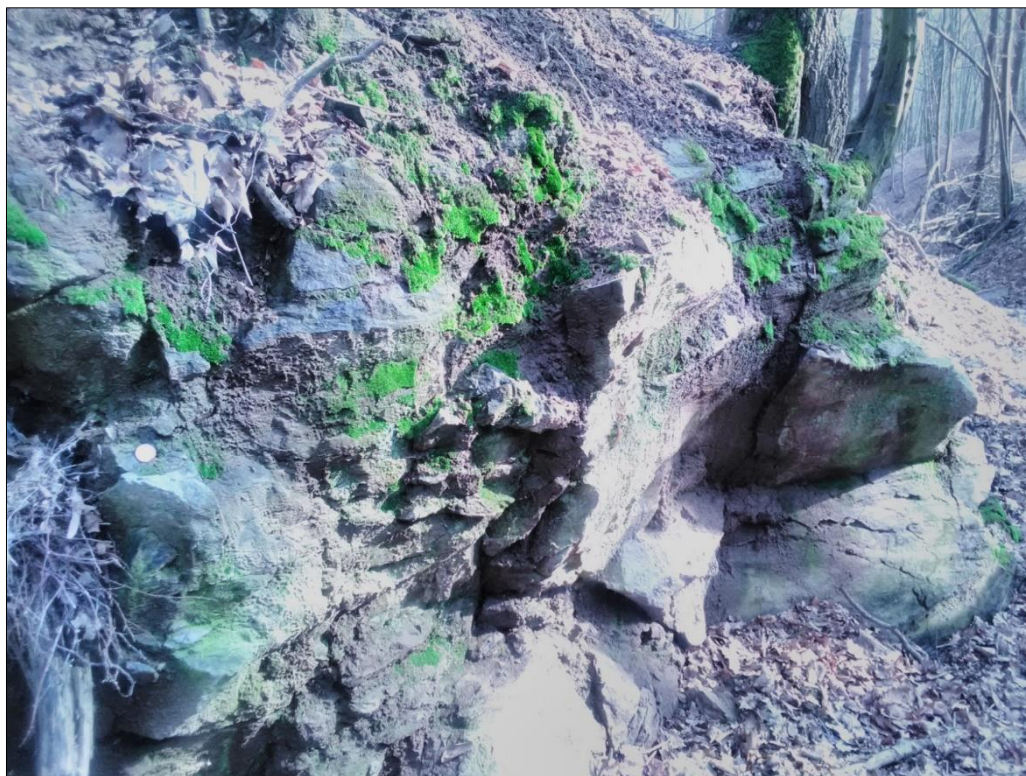
Obr. 7: Masiv v úvozu v lese ve svahu k železniční trati. Erozní rýha by mohla kopírovat tektonickou poruchu.

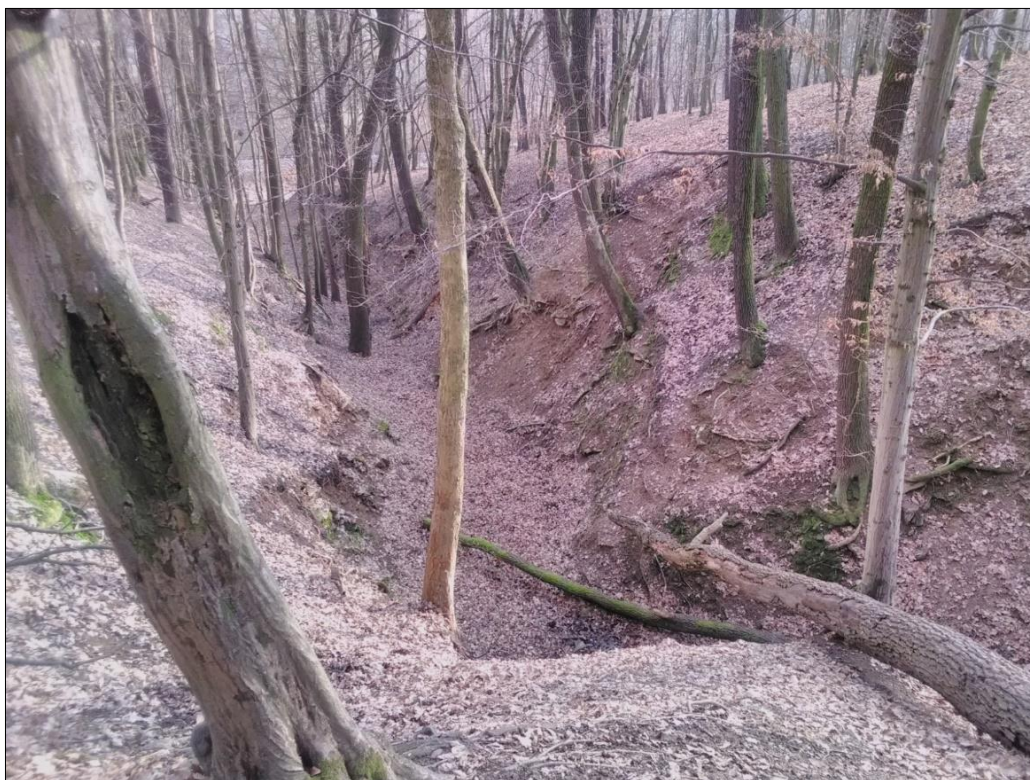
Obr. 10: Další pohled na přibližně 7 m hlubokou erozní rýhu.

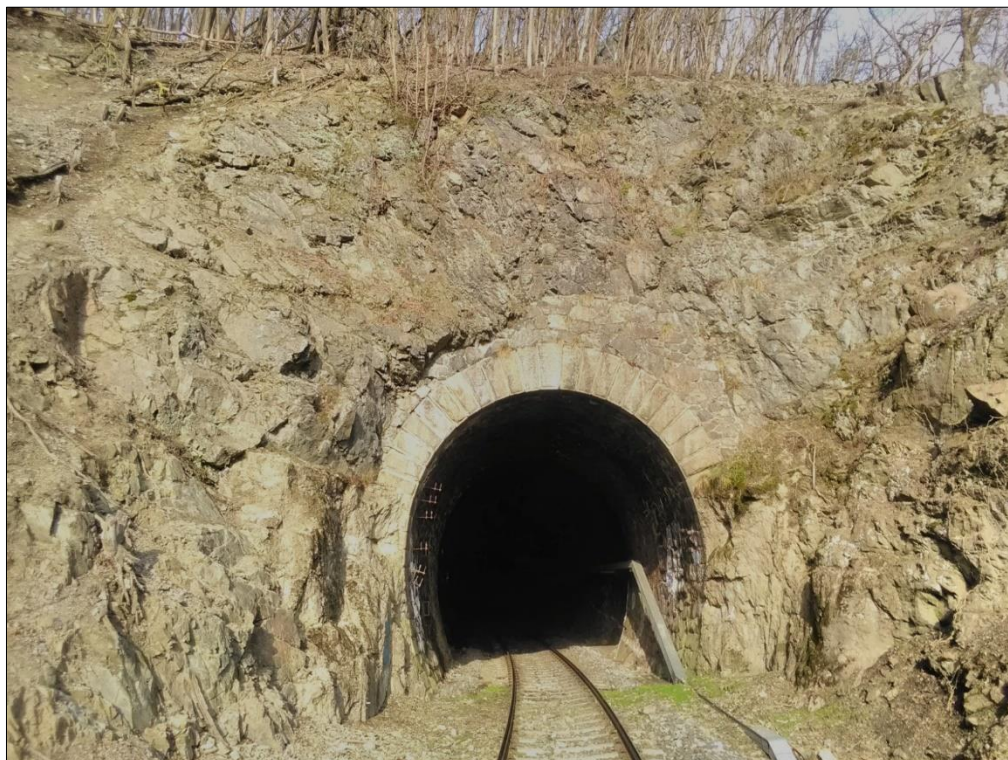
Obr. 13: Portál jílovského tunelu – strana u obce Luka pod Medníkem. Tunel je ražen v masivu drob. Nadloží tunelu činí rámcově 10 – 40 m. Nad konstrukcí tunelu se bude nalézat základ pilíře mostu přes Sázavu.

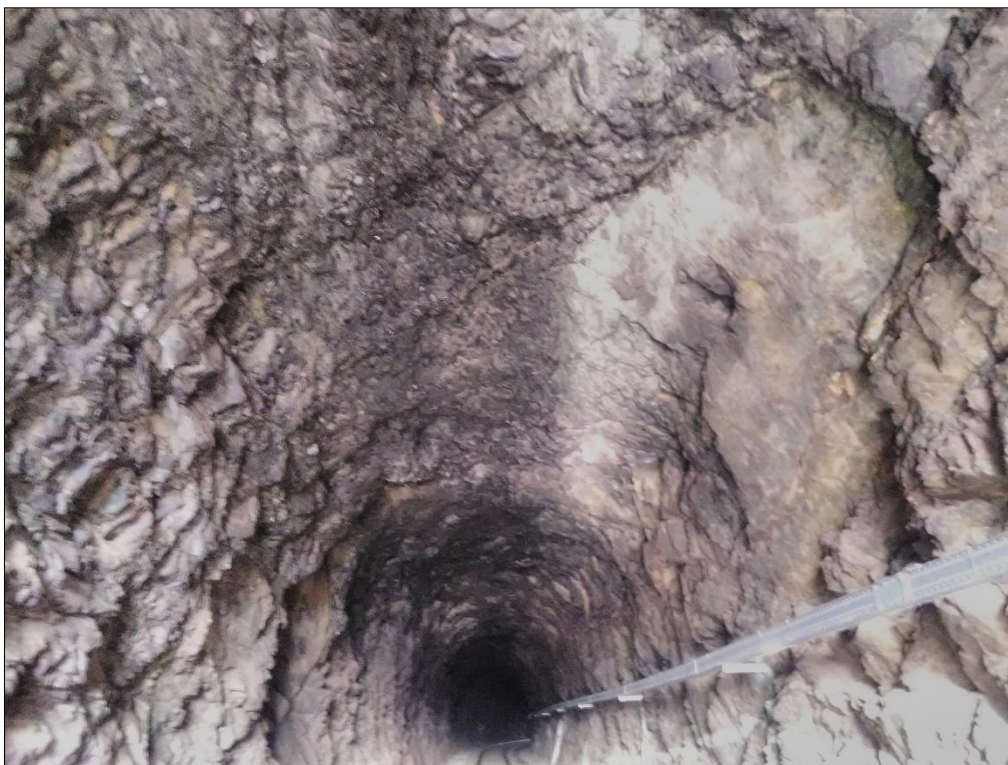
Obr. 16: Jílovský tunel – vystrojené jsou pouze příportálové úseky délky cca 10 m. Přes tuto skutečnost je nutné konstatovat, že masiv drobových břidlic je velmi rozpukaný. Patrné jsou tektonické zóny – viz schématický zakreslení linií, v daném místě – přibližně 30 m od portálu Luka pod Medníkem byly patrné úkapy z klenby, zřejmě dlouhodobé.

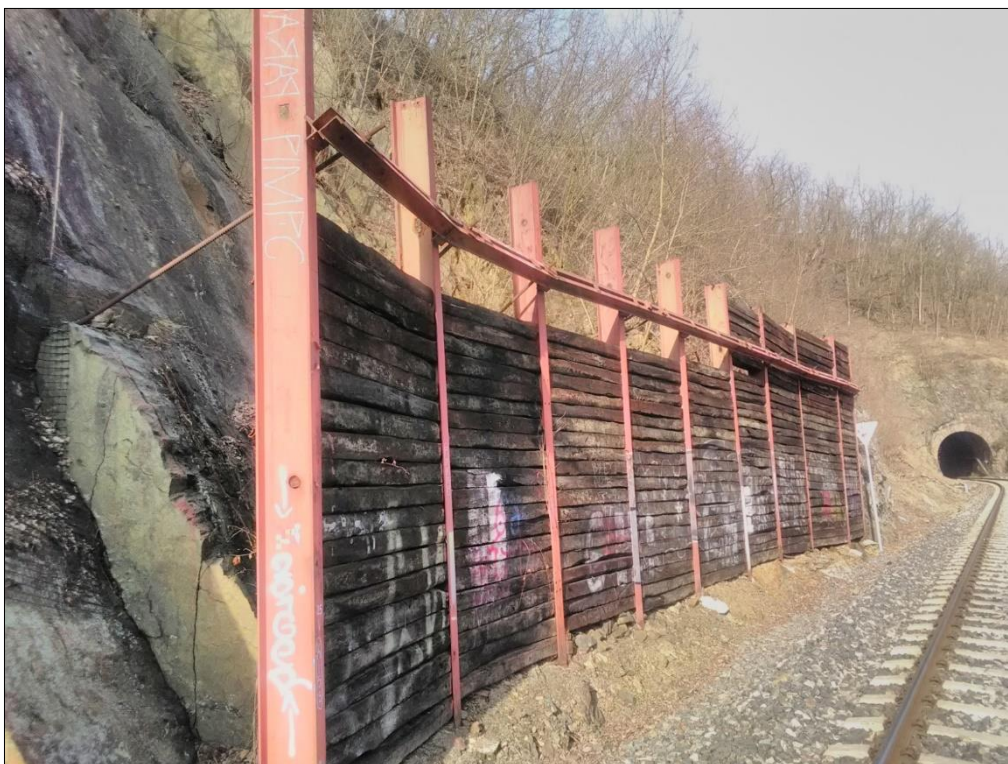
Obr. 17: Zajištění svahu nepříznivě ukloněných lavic metamorfovaných drobových břidlic záporovým pažením s kotvením.

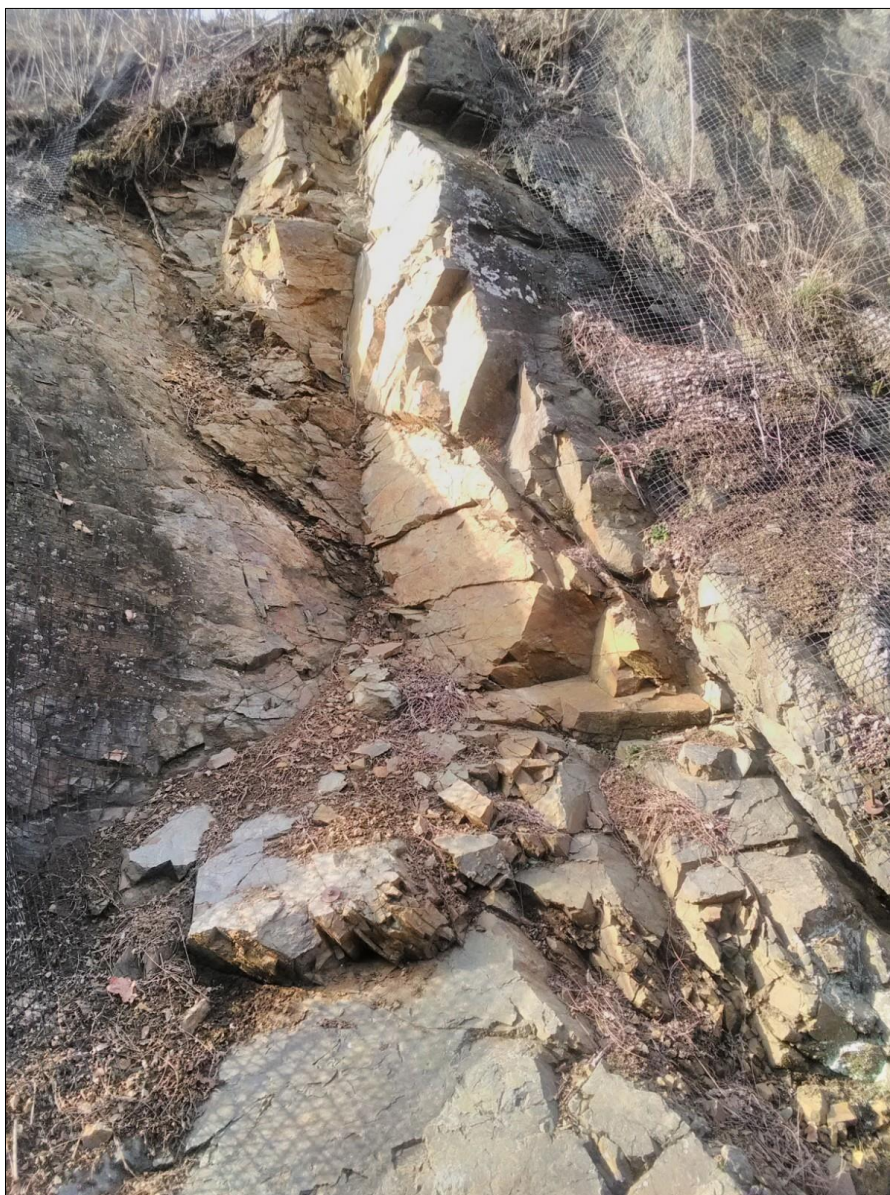
Obr. 18: Masiv nepříznivě ukloněných metamorfovaných nazelenalých břidlic u záporového pažení. Patrné jsou zbytky protierozní sítě. Masiv je pravděpodobně dotčen smykovým posunem.

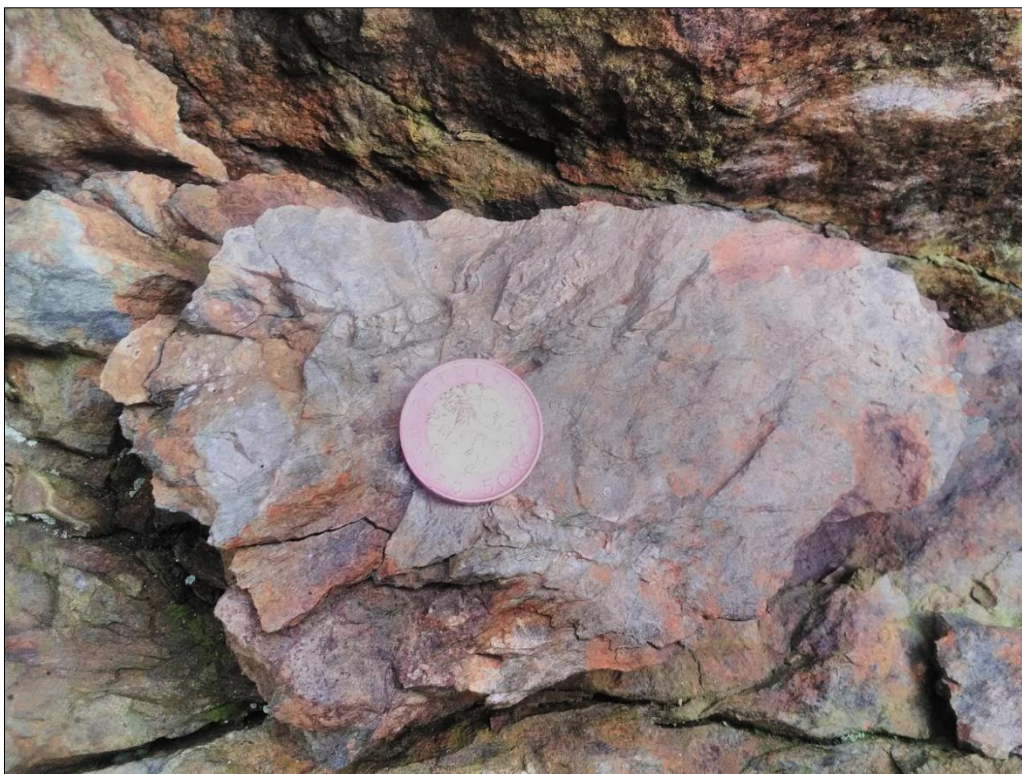
Obr. 19: Detail metamorfovaných drobových břidlic zelenavé barvy ze zářezu železniční trati, střední až silný stupeň zvětrání, výluhy sloučenin železa.

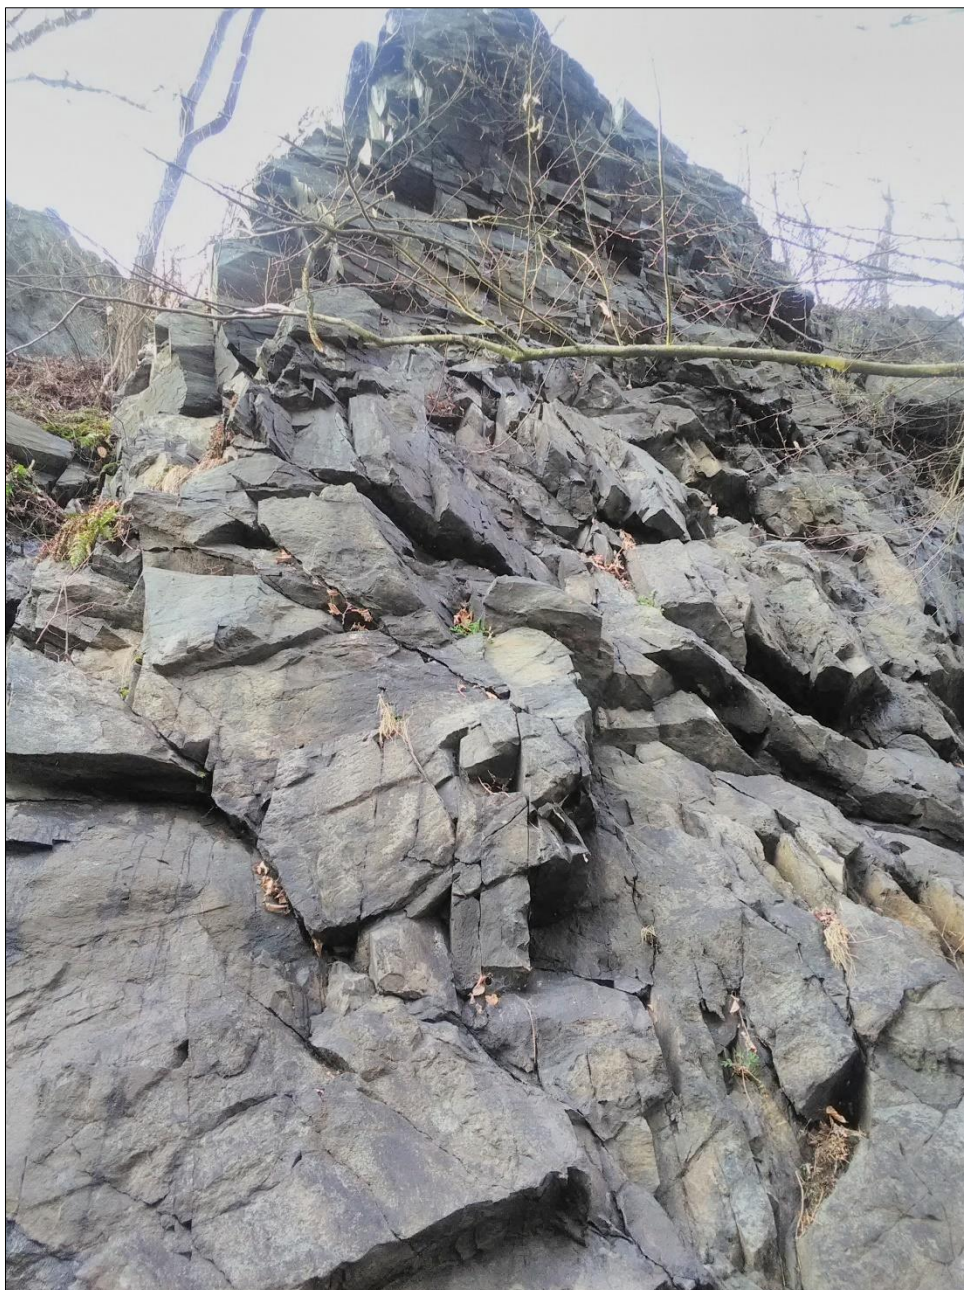
Obr. 24: Značně mrazově rozvolněný výchoz-ostroch masivu spilitů. Na břehu řeky Sázavy.

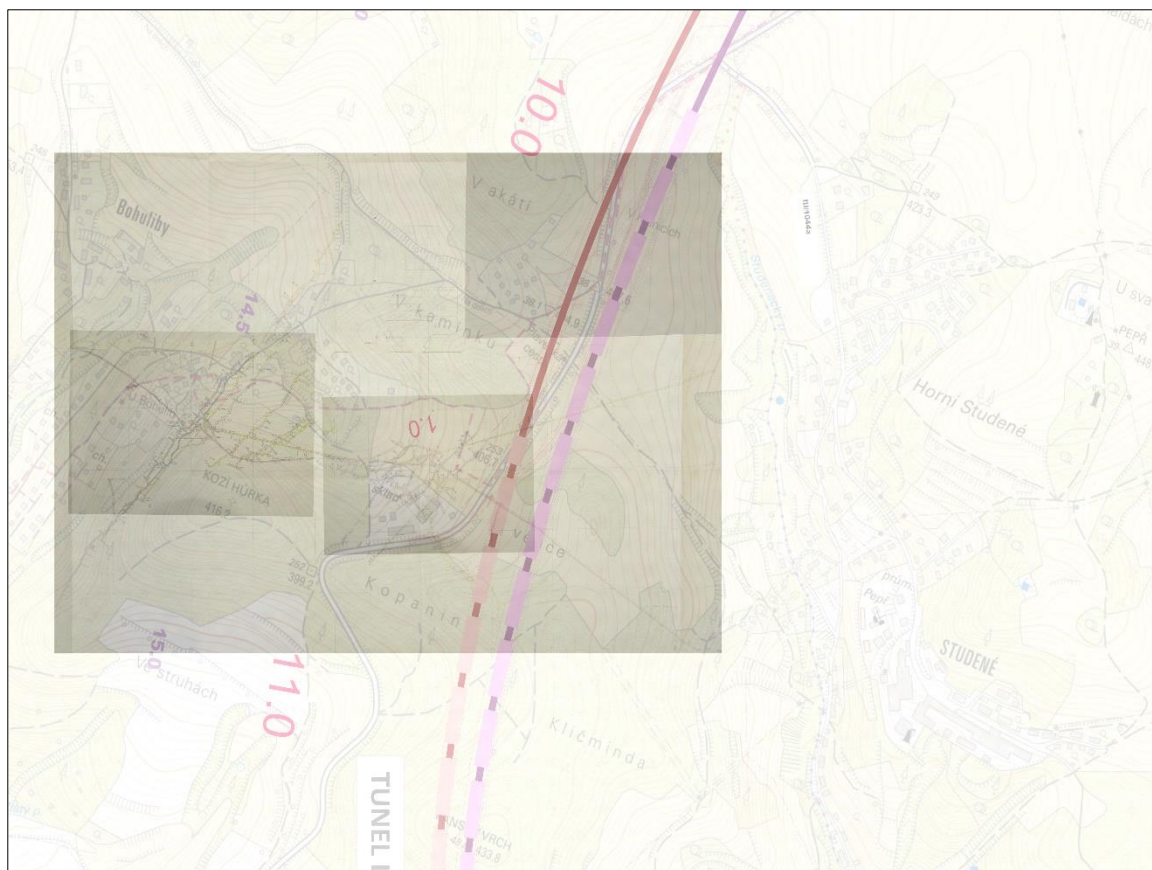
Porovnání vedení dálnice a dobývacího území Bohuliby je na následujícím obrázku. Z podkladů vyplývá, že dálniční těleso půdorysně protíná překopy do dobývacího území Studené a že se dálnice nachází řádově první desítky metrů (z porovnání situace a důlních podkladů 30 – 50 m) od okraje oblasti soustředěné těžby dobývacího prostoru Bohuliby, které je realizováno v několika hloubkových úrovních. Přes snahy o zjištění podzemních děl ve studované oblasti nicméně není možné vyloučit – i s ohledem na středověké aktivity v tomto směru – přítomnost dalších, nezdokumentovaných štol či šachet, byť ve stádiu pokusné těžby.

Obr. 11: Rozfáranost ložiska Bohuliby ve vztahu ke trase dálnice.

Tunel coby liniová podzemní stavba je podle Nálezu hornickou činností jednoznačně dotčena, a to v chráněném ložiskovém území Luka-Bohuliby, kde tunel prochází pouze několik desítek metrů od okraje intenzivně a v několika výškových úrovních rozfárané oblasti. Tyto štoly, pokud jsou ponechány svému osudu, případně vyplněny hlušinovými tělesy nebo likvidovány „na zával“, způsobí dříve či později poklesy terénu. Tyto mohou být zanedbatelné, v případě těžby ve velmi pevných horninách poměrně hluboko pod povrchem, avšak také extrémní, dosahující v konečném součtu ve středně- či dlouhodobém časovém horizontu až řádu několika desítek metrů. Vytvoří se poklesová kotlina, která je pro pozemní stavby kritická v inflexním bodě své křivky, kde křivost mění znaménko, tj. kde je nerovnoměrnost sedání maximální. Liniová podzemní stavba bude z principu nerovnoměrnými sedáními dotčena rovněž. Ta mohou resultovat v nadměrná namáhání tunelového ostění až extrémně nepřipustnou změnou nivelety vozovky, a **je tedy nutné jednoznačně provést detailní analýzu vlivu poddolování, včetně 3D zakreslení škol, kde je to možné – a v návaznosti na tato šetření se rozhodnout, zdali masiv (1) pouze sledovat, nebo rovnou (2) sanovat,**

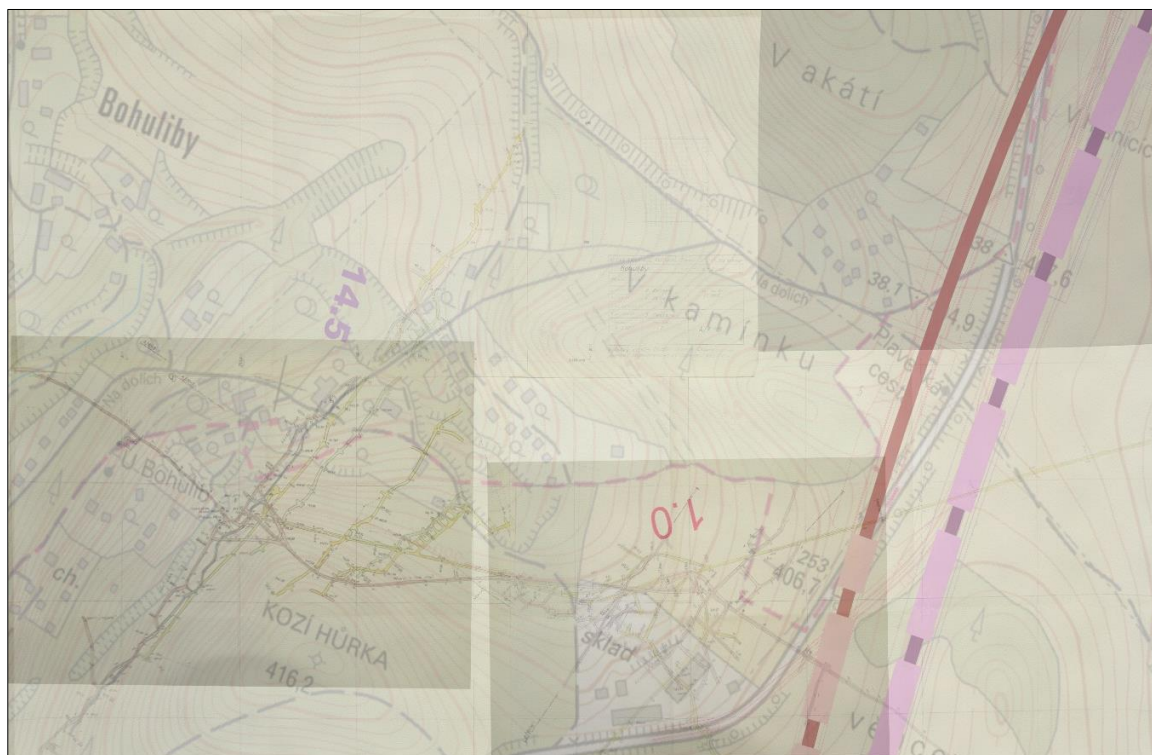
Obr. 12: Detail předchozího obrázku. Obrázek vznikl vložením dílčích obrázků 8 až 10 do situace z projektu.

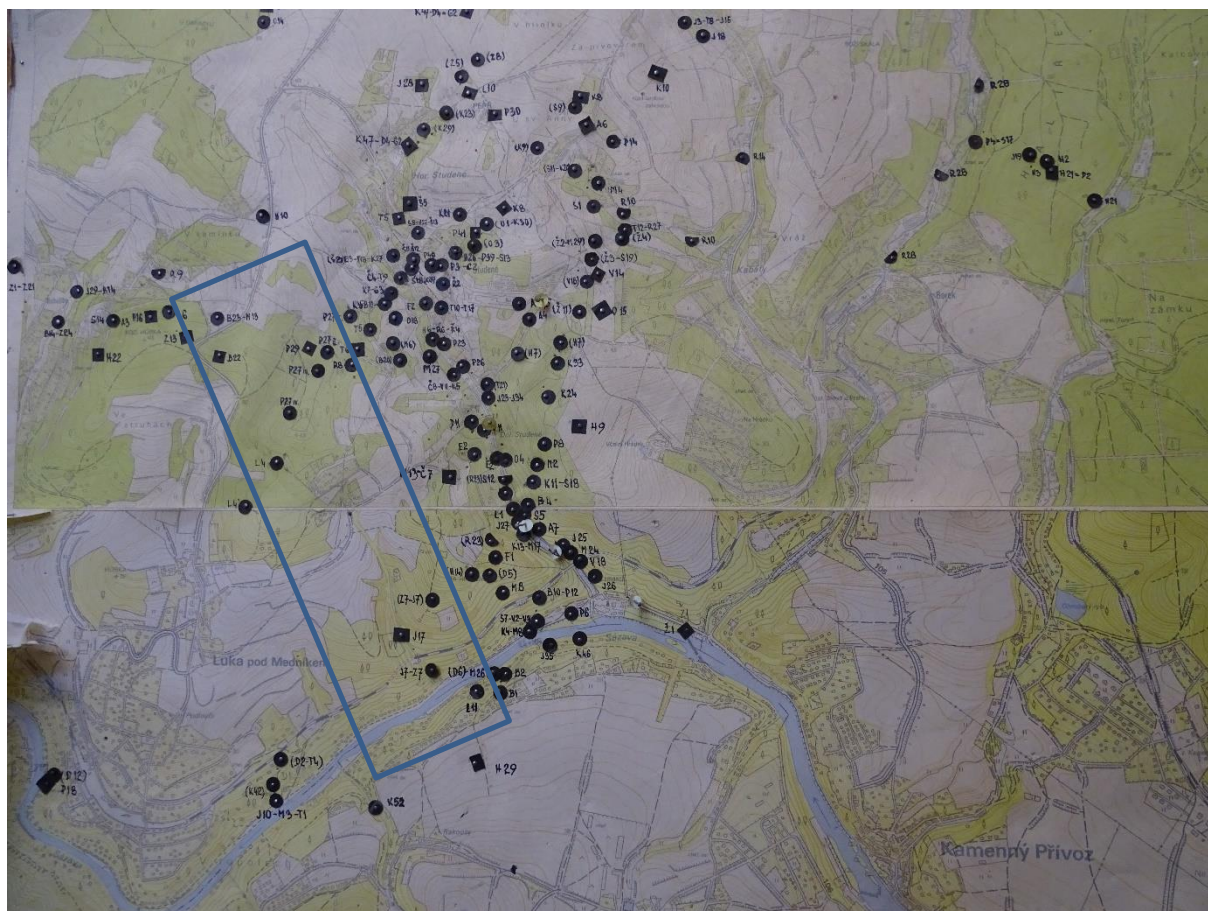
Důlní díla, popřípadě větrací nebo přístupové šachty, štoly je možno nalézt i velmi blízko opěr mostu. Následující Obrázek, který je neoficiálním záznamem ručně zpracovaným, toto potvrzuje.

Obr. 13: Celkový pohled na povrchové vstupy do důlních děl v rámci širšího okolí stavby. Klíčová oblast vyznačena modře.
