Předmět: Podání podnětu k prošetření jednání podnikatele - FORD

RZ: 6AP2094 VIN: WF0FXXWPCFHM75739 Popis: MONDEO KOMBI, TITANIUM, 2.0 TD

**Odborné vyjádření      č. 185/15/18***Vyjádření vyžádal****Drive Deal s.r.o******Ruská 705/70******Praha 10******IČ 04857046******Ing. Adam Slabý 720 414 135*****Objednávka***Ze dne      19.03.2018**Účel vyjádření      uplatnění záručního servisu**Termín vypracování vyjádření      19.04.2018**Doba, ke které je vyjádření zpracováno      23.03.2018**Vyjádření vypracoval***Michael Svoboda****Soudní znalec****Ekonomika ceny a odhady motorových vozidel****Koncesovaný****-konzultant - Opravárenství motorových vozidel,  
podávání odborných posudků a studií****-odhadce majetku- věci movitých a nemovitých****Bělohorská 181****169 00 Praha 6***Počet listů*      7*Počet příloh*      0*Počet předaných vyhotovení*      1**Vyjádření je vypracováno podle****- [REDACTED] - Zkoušení a diagnostika motorových vozidel Brno****- [REDACTED] Diagnostika automobilů I+II VUT Brno**

## **II.2. deklarované technické jevy vozidla**

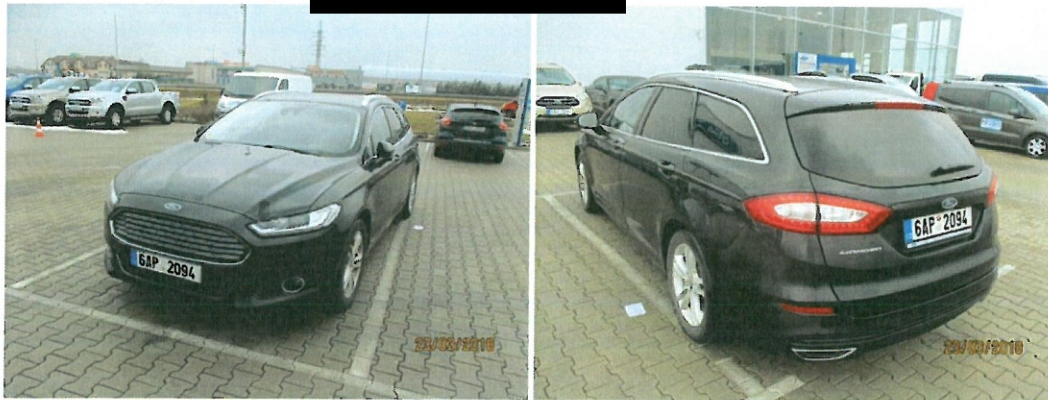
**prohlídka vozidla provedena dne 23.3.2018**  
**- areál Firmy FORD Kačmáček Vestec U Okruhu 587 K+K autoservis**  
**Za účasti zadavatele** XXXXXXXXXX

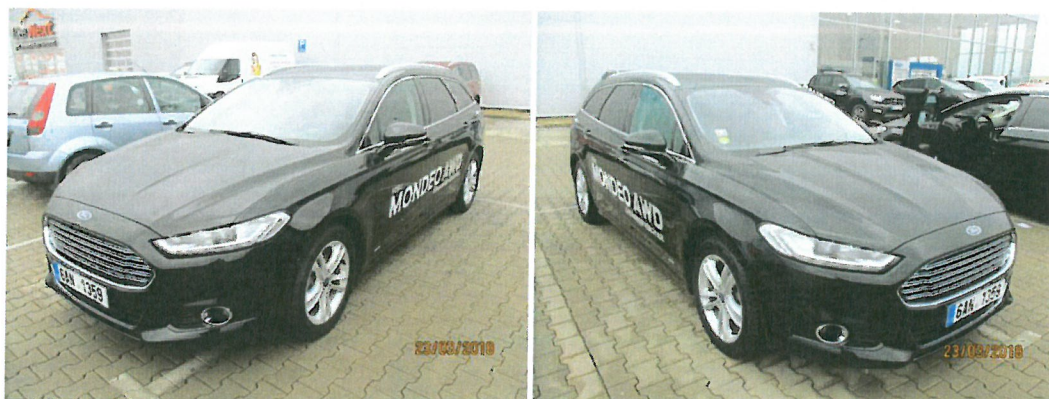
***K porovnání bylo přistaveno identické vozidlo FORD Mondeo  
VIN WF0FXXWPCFHM66652- dále jen vzorový vůz***

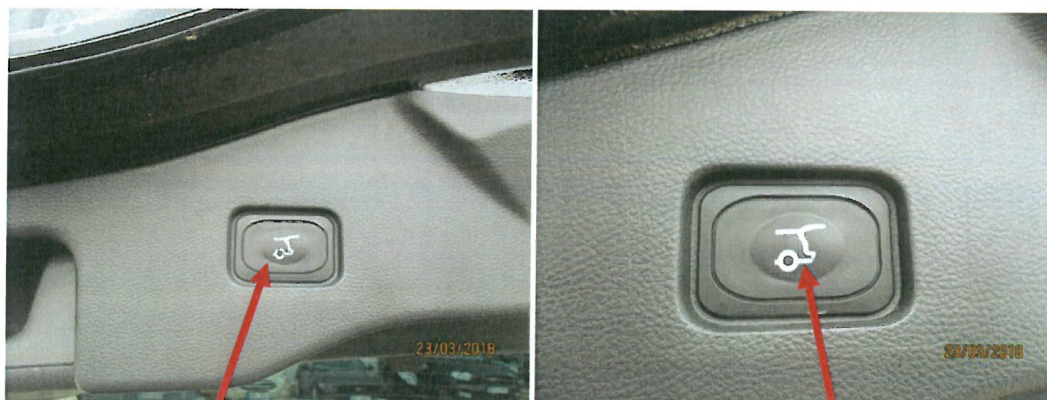
smazaná část znaku el.ovládání 5.dveří, který je přímo na dveřích.

Poškozený symbol

továrně nový symbol

**Doporučení: výměna tlačítka ovládání 5. dveří**

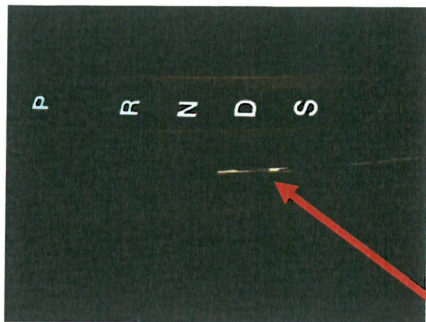
rámeček kolem řadicí páky – trochu odstává, je mírně nadzvednutý a po tmě prosvítá podsvícení voliče automat.převodovky.

nežádoucí mezera se světelným efektem

**závada deklarována držitelem dle předložené fotografie**

**Demontovat kryt voliče řazení, mezery vymezit a utěsnit za pomoci vhodného těsnicího materiálu ( 3M páska)**

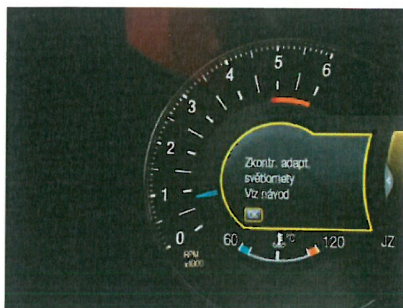
10) dle sdělení zadavatele se na displayi občas rozsvítí výzva ke kontrole adaptivních světlometů viz návod

**Neověřeno při prohlídce vozidla**

**Doporučení:****Diagnostika ovládání adaptivních světel**

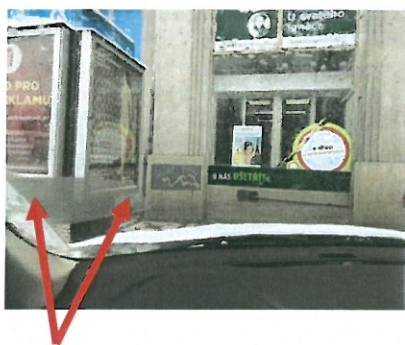
11) vyhřívání čelního skla vykazuje

nevyhřátou plochu

čelní sklo je vyhříváno jedinečným FORD systémem topné matrace- tenké drátky mezi vrstvami skla, může být přerušeno el. napájení.

Ověřit zapojení vyhřívání čelního skla (vyšší proud), závadu ověřit, výměna dílu za nový.
