**Předmět:** Podání podnětu k prošetření jednání podnikatele - FORD

RZ: 6AP2094 VIN: WF0FXXWPCFHM75739 Popis: MONDEO KOMBI, TITANIUM, 2.0 TD

## Odborné vyjádření      č. 185/15/18

Posouzení technických jevů vozidla ve vztahu k jejich odstranitelnosti servisním úkonem .

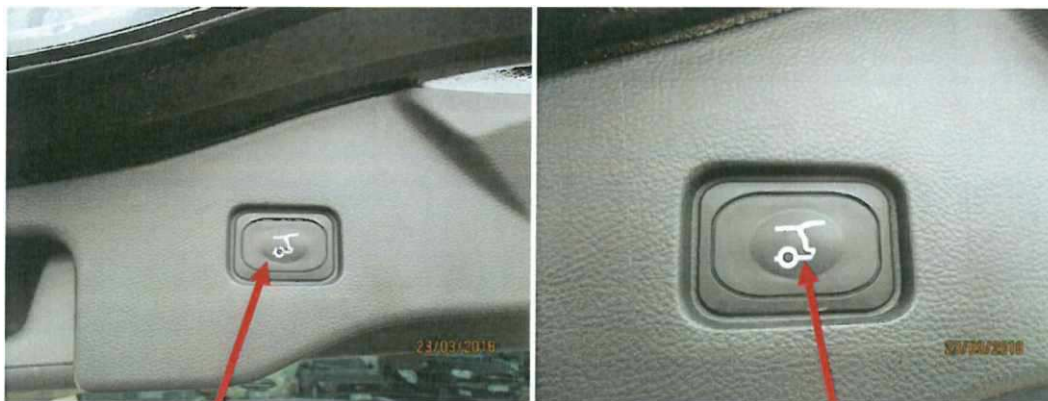
smazaná část znaku el.ovládání 5.dveří, který je přímo na dveřích.

Poškozený symbol

továrně nový symbol

**Doporučení: výměna tlačítka ovládání 5. dveří**

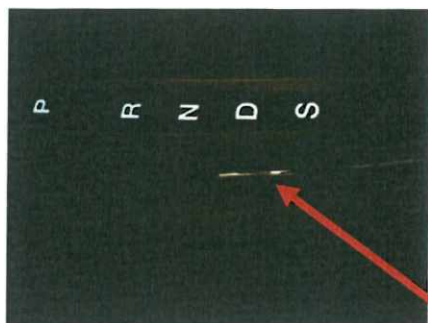
rámeček kolem řadící páky – trochu odstává, je mírně nadzvednutý a po tmě prosvítá podsvícení voliče automat.převodovky.

nežádoucí mezera se světelným efektem

**závada deklarována držitelem dle předložené fotografie**

**Demontovat kryt voliče řazení, mezery vymezit a utěsnit za pomoci vhodného těsnicího materiálu ( 3M páska)**

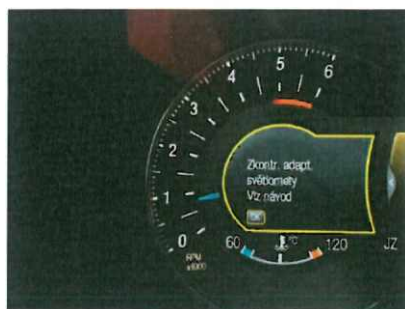
10) dle sdělení zadavatele se na displayi občas rozsvítí výzva ke kontrole adaptivních světlometů viz návod

**Neověřeno při prohlídce vozidla**

**Doporučení:****Diagnostika ovládání adaptivních světel**

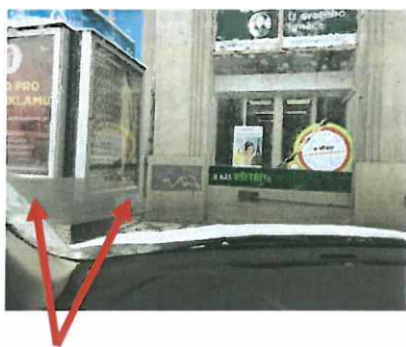
11) vyhřívání čelního skla vykazuje

nevyhřátou plochu

čelní sklo je vyhříváno jedinečným FORD systémem topné matrace- tenké drátky mezi vrstvami skla, může být přerušeno el. napájení.

Ověřit zapojení vyhřívání čelního skla (vyšší proud), závadu ověřit, výměna dílu za nový.

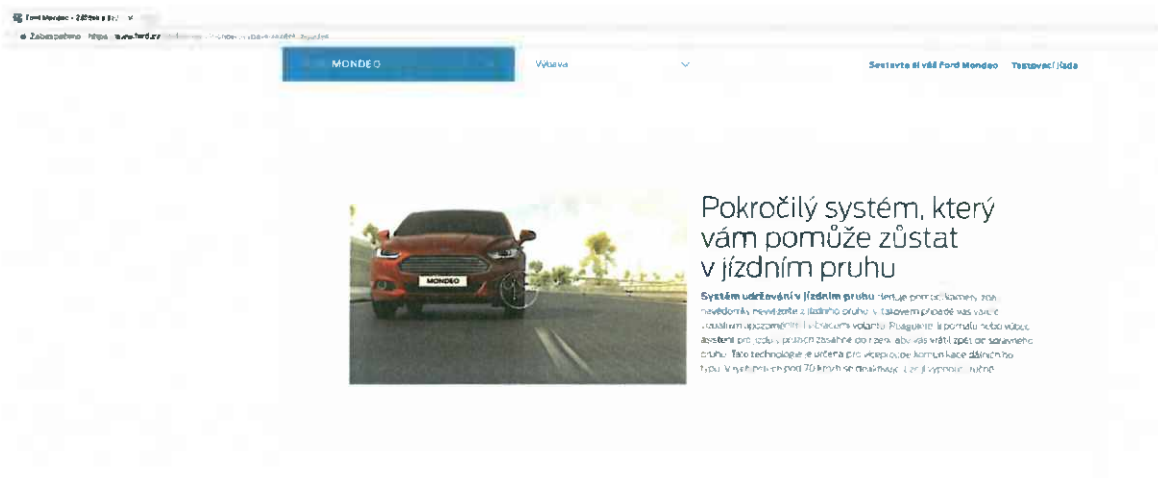
zdroj: <https://www.ford.cz/pred-nakupem/objevte/technologie/zazitek-z-jizdy/system-udrtovani-v-jizdnim-pruhu#>

„Systém udržování v jízdním pruhu – **Pokročilý systém, který vám pomůže zůstat v jízdním pruhu.** Systém udržování v jízdním pruhu sleduje pomocí kamery, zda nevědomky nevyjždíte z jízdního pruhu. V takovém případě vás varuje vizuálním upozorněním i vibracemi volantu. Reagujete-li pomalu nebo vůbec, asistent pro jízdu v pruzích zasáhne do řízení, aby vás vrátil zpět do správného pruhu. Tato technologie je určena pro vícepruhé komunikace dálničního typu. V rychlostech pod 70 km/h se deaktivuje. Lze ji vypnout i ručně.“

Na videu je pak vidět následná demonstrace funkčnosti tohoto systému, kdy když vůz najíždí na čáru ohraničující jízdní pruh, systém zareaguje; **(a) udrží vůz v daném jízdním pruhu a (b) navrátí vozidlo na jeho prostředek.**
